信頼性の確保に向けて

建材としての品質を自ら評価する

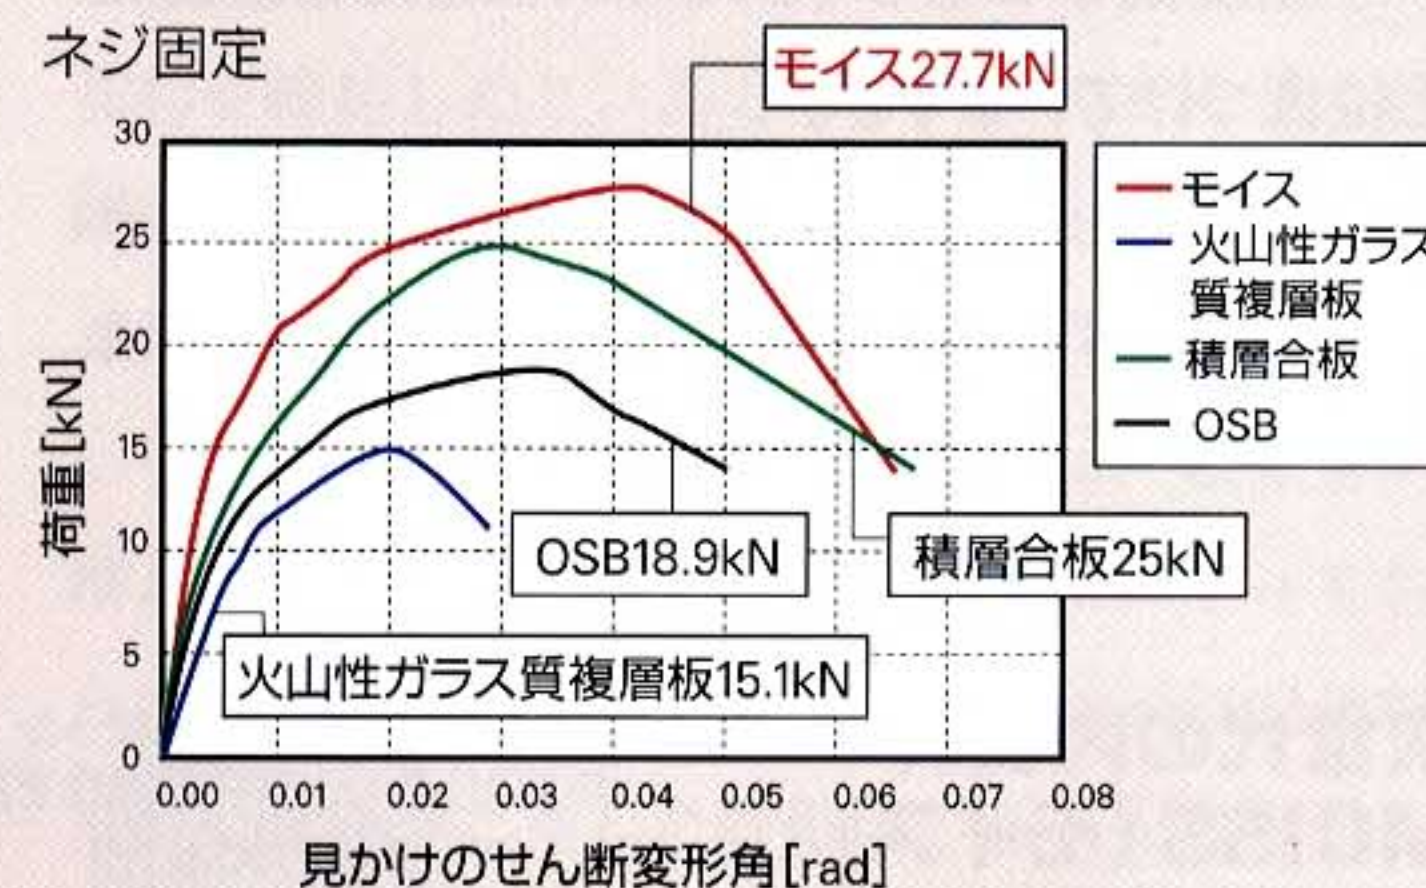
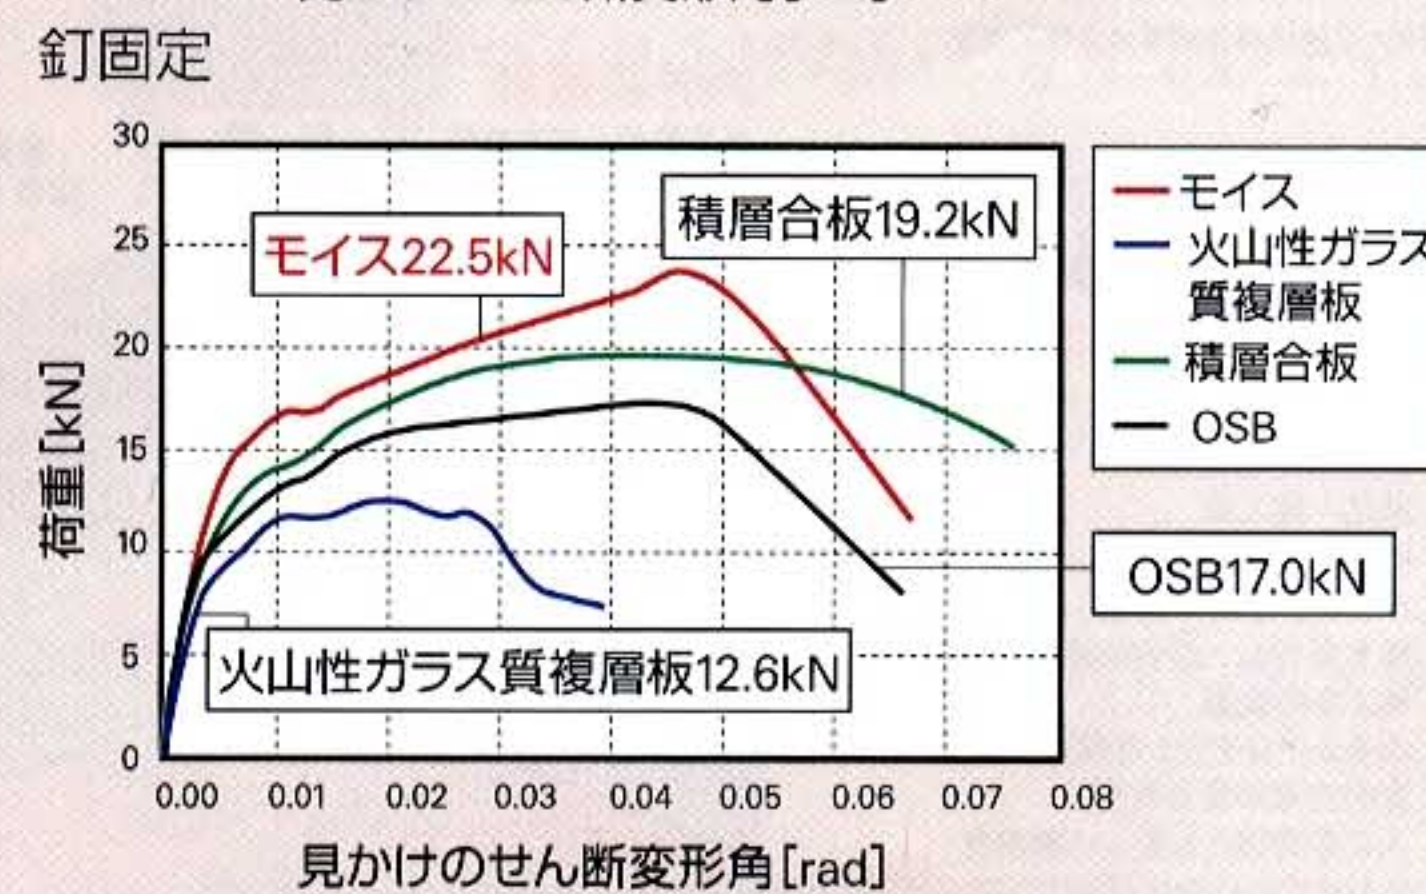
左の表で示した「欠損」「吸湿」の影響を見ると、①火山性ガラス質複層板と積層合板とOSBでは「欠損あり」でも強度低下はほとんど見られないが、モイスでは粘り強さが低下した。ただし、欠損コーナー部に破壊はないので、致命的な低下ではないと考えられる②吸湿したモイスは、ネジ固定では強度低下はほとんど見られないが、クギ固定では、最大荷重はほとんど低下しないものの、粘り強さは低下する——ことがわかった

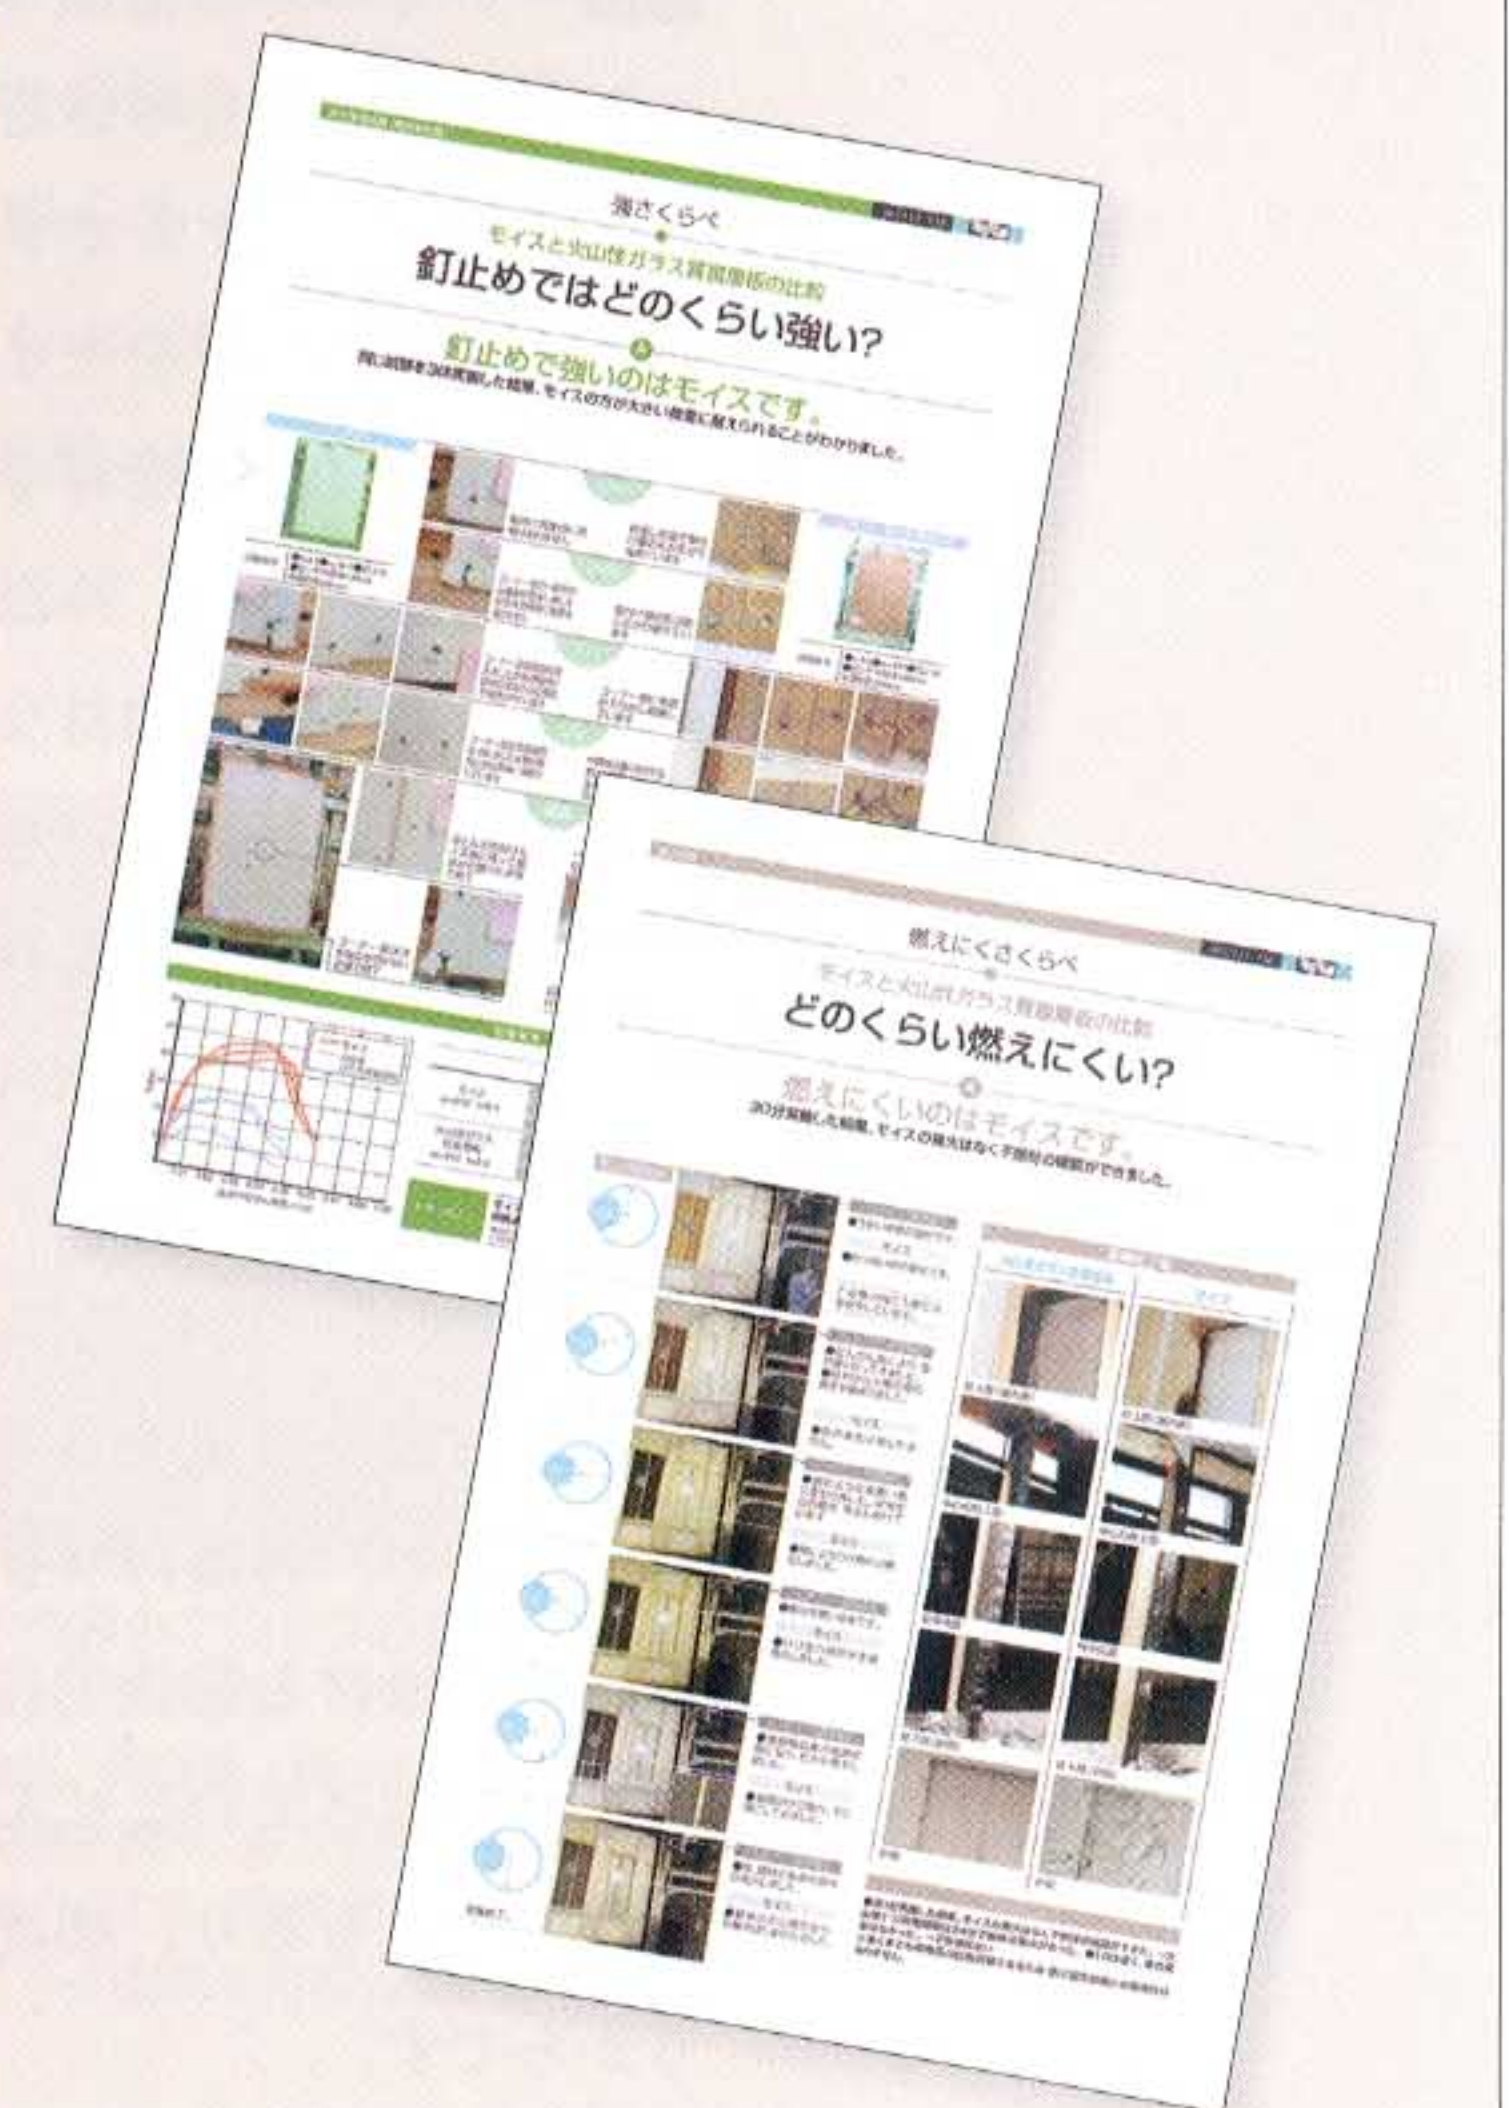
トステムでは同じような試験を繰り返し実施し、取引先であるビルダーや工務店に対してこうしてデータを販促用に提供している
